Freibad Karlsbad

Planungsstudie zur Sanierung der Gebäude im Freibad

Aufgabe und Inhalt dieser Planungsstudie:

Untersuchung des Bestandes und Vorschlag zur Sanierung der bestehenden Gebäude im Freibad.

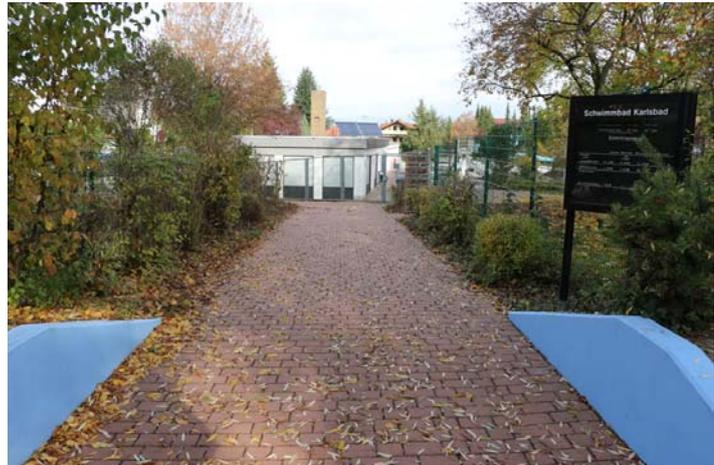
Ein Blick auf den Eingang ist nicht möglich, da dieser seitlich versetzt angeordnet ist und der Zugangsweg nach links Richtung Straße schwenkt.

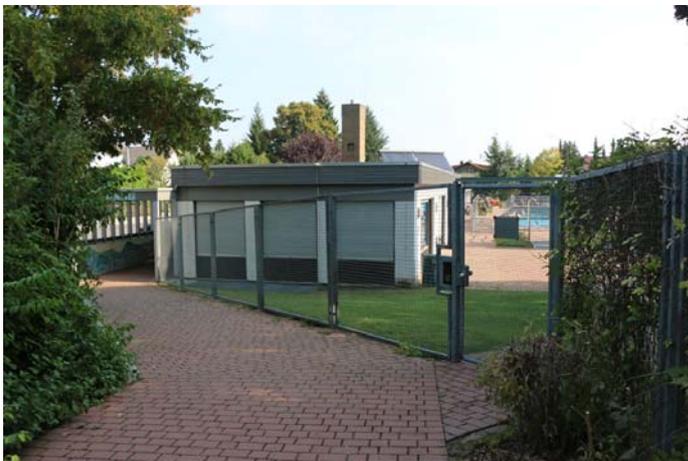
Der Zugang ist unattraktiv entlang des Zauns und führt auf der Gebäuderückseite über einen langen Zugangsweg in das Gebäude.

Der Zugang liegt unterhalb des Straßenniveaus und führt am DLRG-Raum und 2 kleinen Technikräumen vorbei in eine kleine Vorhalle mit Drehkreuz und Kassenraum.

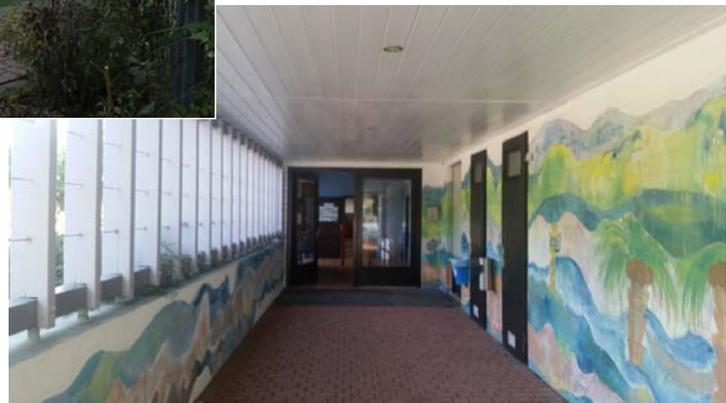
Alle Badegäste müssen durch eine 90 cm breite Tür und 4 Stufen hinunter (aktuell ohne Handlauf). Das nebenstehende Bild zeigt den Durchgang von der Umkleide zurück Richtung „Eingangshalle“. Badegäste mit Kinderwagen oder Behinderte werden durch einen Flur zwischen der Treppe ins UG und dem Fundbüro geführt, um stufenlos ins Freibad gelangen zu können.

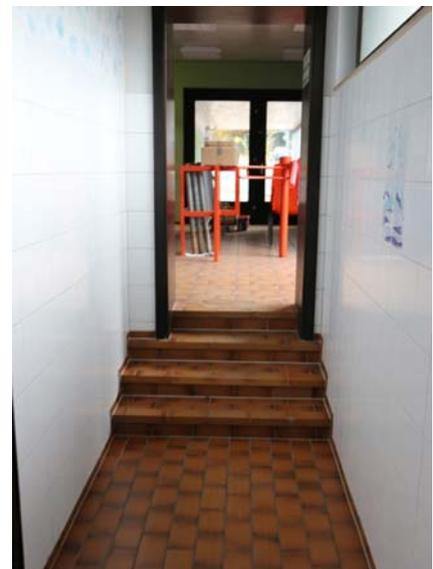
Der bestehende **Umkleide- und Sanitärbereich** für die Badegäste ist völlig veraltet und entspricht nicht mehr den heutigen Anforderungen. Ein Sammelumkleideraum wird kaum genutzt, 18 Umkleidekabinen als Durchgangsumkleide (aus dem alten Barfuß- und Stiefelgangsystem) und je eine Umkleidekabine für Familien und Behinderte sind heute in dieser Anzahl nicht mehr nötig und nur 60 Garderobenfächer (ca. 90 cm hoch) und 80 Fächer (ca. 45 cm hoch) sind sehr wenig. Die Umkleidekabinen sind zu klein, haben an den Türen keinerlei Fingerklemmschutz und mit den Klappsitzbänken werden die Kabinen oft verriegelt, so dass die SM die Kabinen wieder öffnen müssen.

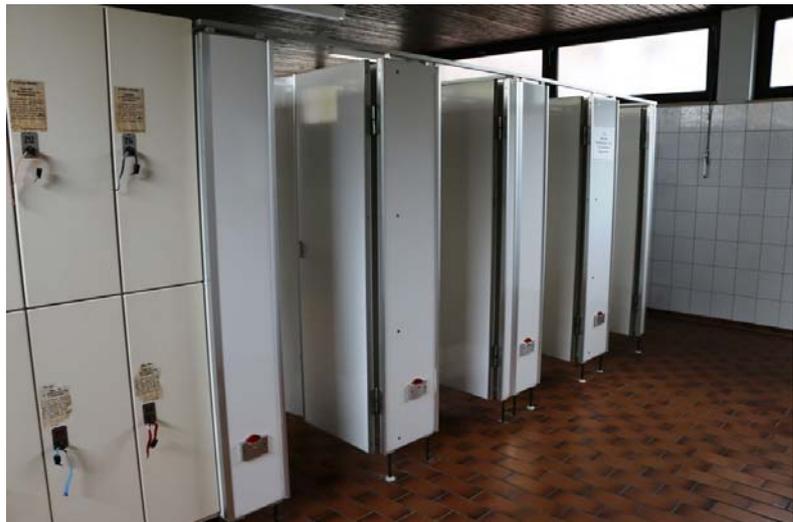
Umkleidebereich mit Kabinen und Schränken

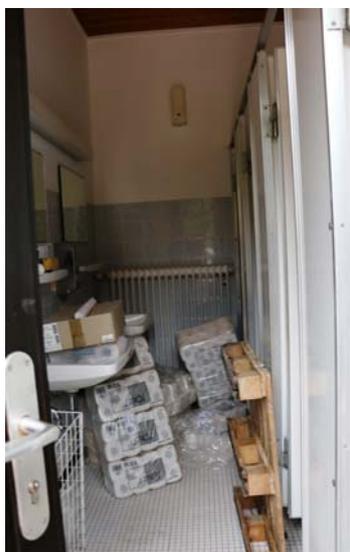
WC-Raum Damen

Die **WC-Kabinen** müssen mindestens 90 cm breit sein – im Mittel sind 86 cm vorhanden.

Die Kabinen mit Türen nach innen öffnend müssen mindestens 1,40 m tief sein – hier sind nur knapp über 1,25 m vorhanden.

Die Gangbreite vor den WC-Kabinen beträgt nur 1,05 m – Vorschrift sind mindestens 1,15 m (ohne Einbauten!) In diesem Flur sind 2 Waschtische montiert, so dass zwischen Waschtisch und Kabinen nur 60 cm verbleiben.

Die Kabinentüren sind nur 52 cm breit und die hinterste Kabine kann wegen des Heizkörpers nur mit 45 cm breitem Zugang betreten werden.

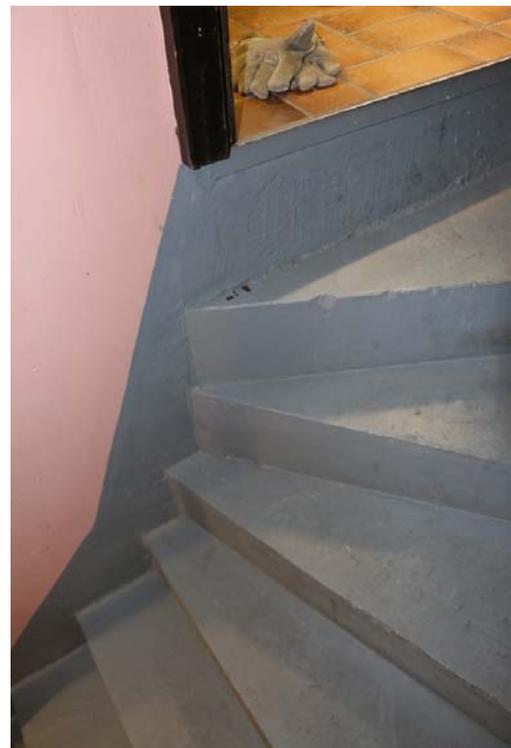
Treppe ins UG

Der Zugang in das **Untergeschoss** zur Technik ist problematisch. Eine Anlieferung ist nur über die mit Rosten abgedeckten Schächte möglich. Die einzige Treppe in das UG liegt im Gebäude und ist gleich 2 x gewandelt. Die Treppe hat 17 STG mit i. M. ca. 19 cm Steigungshöhe. Die oberste Stufe hat ca. 25,5 cm Höhe. 2 Stufenauftritte laufen oben gegen 0 aus. Sowohl die unterschiedliche Steigungshöhe wie auch die zu kurzen Auftritte in der Wendelung sind nicht vorschriftsmäßig und stellen eine Unfallgefahr dar.

- Treppe in UG mit 17 STG, oberste Stufe 25 cm, alle anderen Stufen ca. 19 cm, Stufenauftritt im gewendelten Bereich 2 x bis 0 cm. (Verstoß gegen DIN 18065)

Mit entsprechendem Aufwand könnte im Bereich des bestehenden Freibadzugangs eine Außentreppe in das UG hergestellt werden. Damit wären eine vorschriftsmäßige Treppe und vor Allem ein zweiter Fluchtweg aus dem UG möglich. Ein Fluchtweg aus dem Filterraum muss geprüft werden.

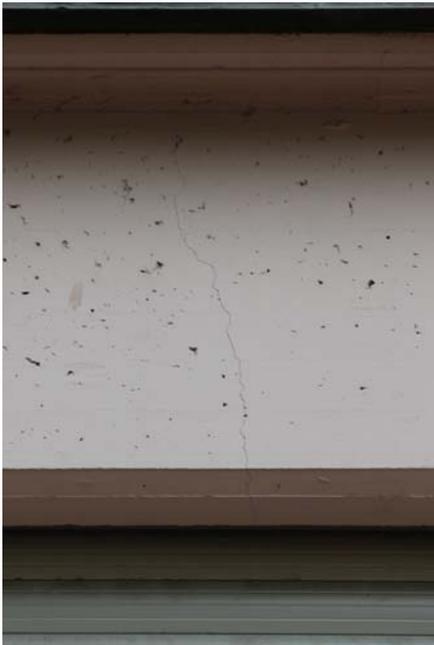
Beispiel: Türsturz über DLRG

- Die Betonringanker und Stürze weisen viele kleine Risse auf.
- Teilweise wurden in senkrechten Betonstützen waagerechte Risse festgestellt.

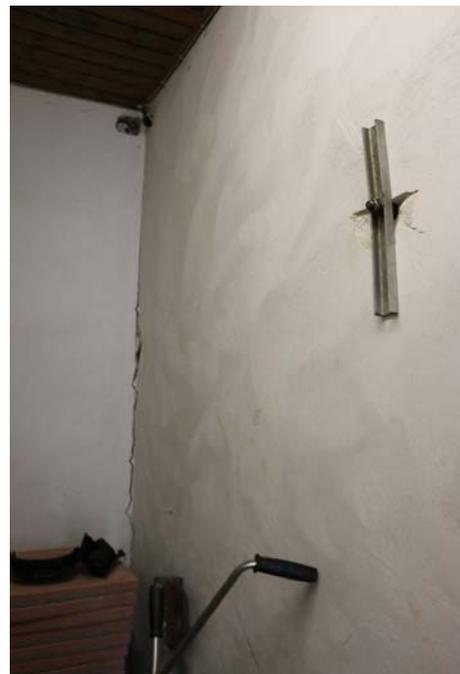
Lagerraum mit Anker zur Garage

- Die nördliche Stirnwand des Gebäudes ist nach außen gezogen und muss saniert werden. Die Risse ziehen sich bis in den Chlorgasraum. Ursache ist hierfür eine Verankerung mittels Gewindestange von der später neben das Gebäude gestellten Garage und der Mauerwerkswand des Gebäudes. Die Garage hat sich gesetzt und mit dem Anker dadurch die Gebäudewand nach außen gezogen.
- Diese Stirnwand weist im Sockelbereich Feuchteschäden auf.

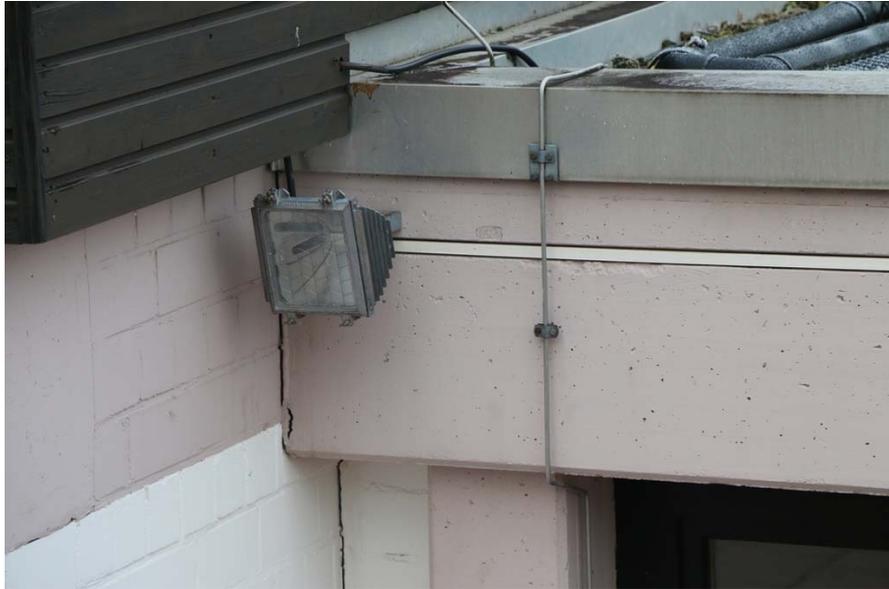
- Der nicht unterkellerte Gebäudeteil hat sich mit der Zeit gesetzt. Dadurch entstand ein Riss zwischen dem Umkleidegebäude und dem unterkellerten Eingangsgebäude.

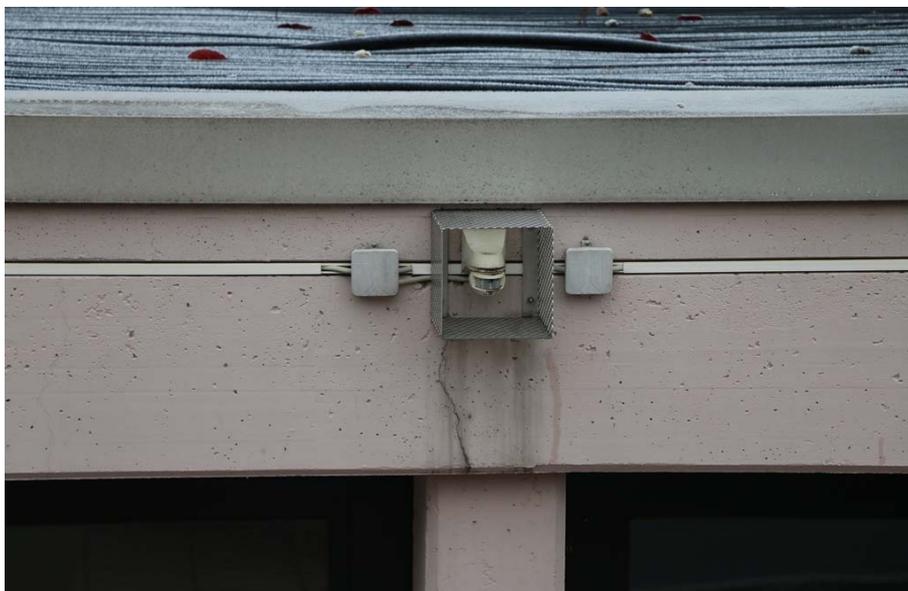
- Am Umkleidegebäude ist über einer Betonstütze ein senkrechter Riss in der Decke erkennbar.

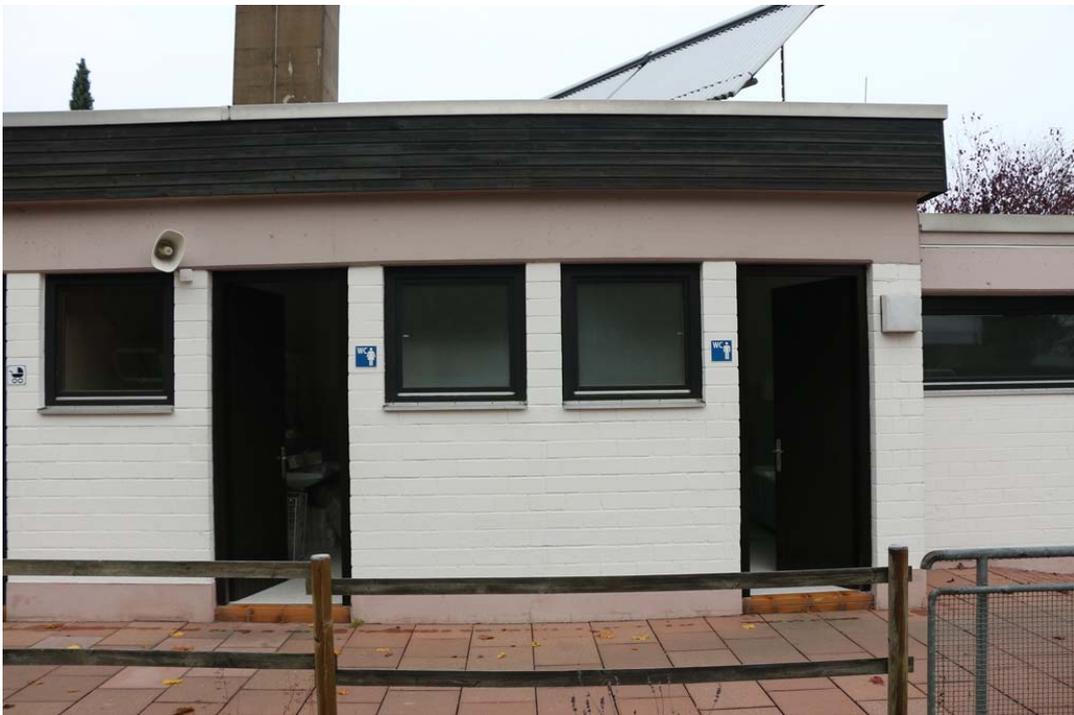
- Am Eingangsgebäude sind die Türen hoch genug, aber die unterschiedlich hohen Stufen vor den Zugängen sind unzulässig und müssen ausgeglichen werden. Hierfür ist das Pflaster / Betonplatten auf der Badseite anzuheben und komplett neu zu verlegen.

Stufen vor den Türen in die WC-Räume

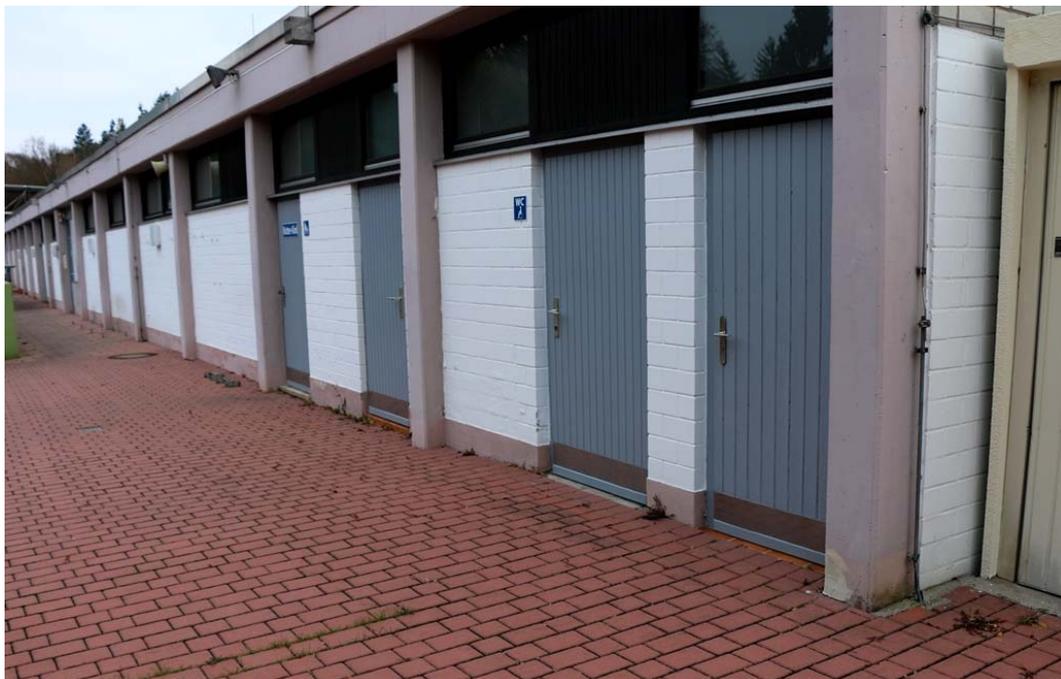
Stufen vor Mutter-Kind-Türen und stufenloser Zugang bei Behindertenraum und Lager
Feuchteschäden in Sockelbereichen

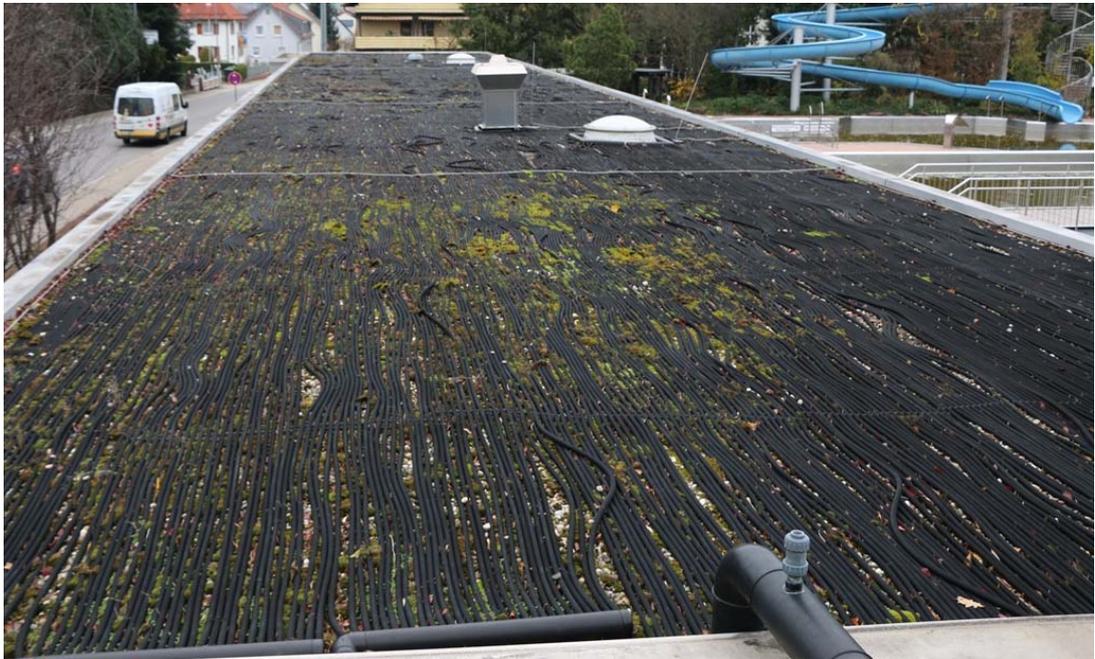
- Die Flachdächer sind bekiest – der Zustand der Abdichtung konnte daher nicht kontrolliert werden. Die Absorberanlage ist in die Jahre gekommen. Die Dachfläche ist teilweise stark mit Moos bedeckt, was den Wirkungsgrad der Absorberanlage noch weiter einschränkt.

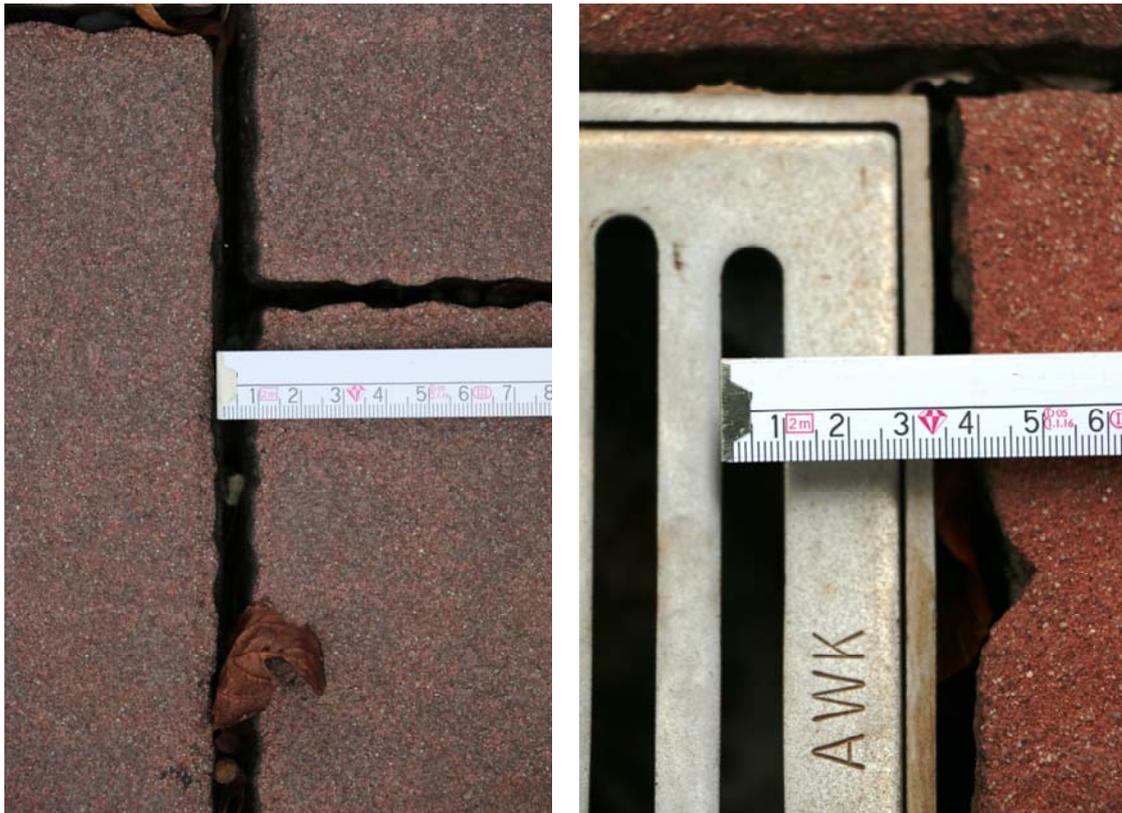
- Die Pflasterflächen im Freibad weisen teilweise zu breite Fugen auf und müssen neu verlegt werden. Auf dem nachfolgenden Foto sind 10 mm Fugenbreite dokumentiert.
- Sämtliche Abdeckroste an den Abläufen sind für das Freibad unzulässig! In Barfußbereichen dürfen keine Öffnungen breiter als 8 mm sein (DIN EN 1253-1, Abs. 4.1.3)

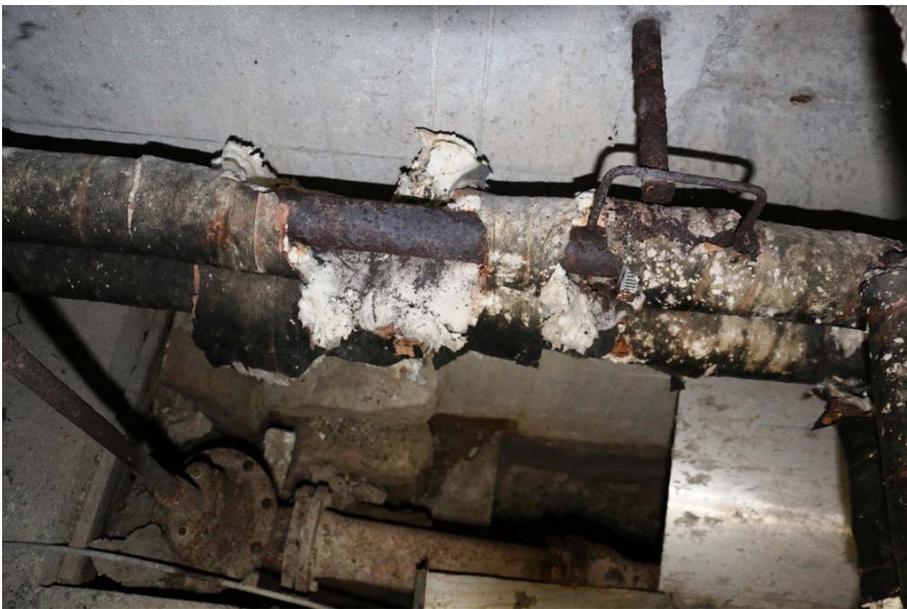
Rohrleitungen (Heizung oder Wasser) im Installationskanal an der Straßenseite

Sämtliche Stahlleitungen und Halterungen sind sehr stark verrostet und in einem bedenklichen Zustand. Hier muss jederzeit mit Schäden gerechnet werden.

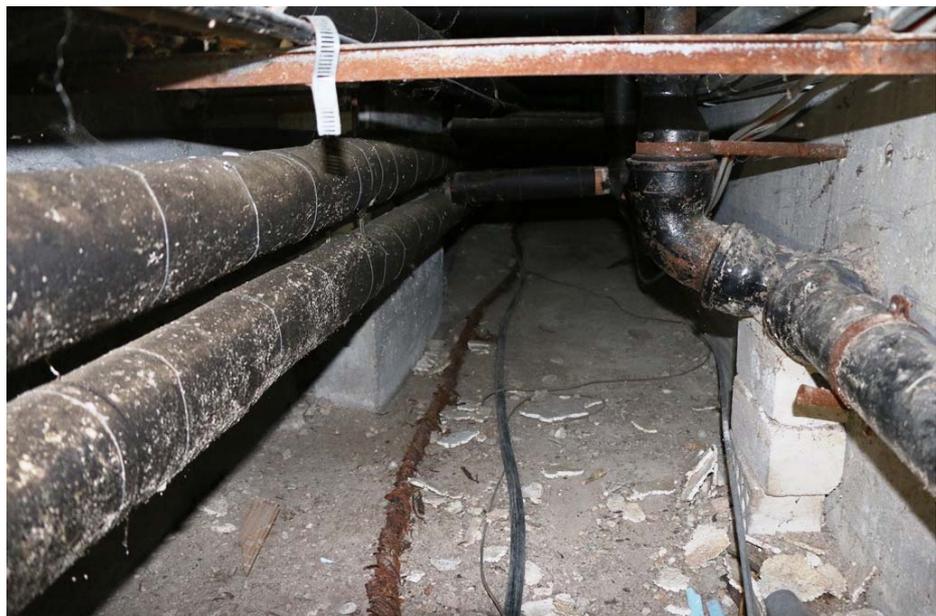
Querschnitt durch Installationskanal auf der Badseite
