Freibad Karlsbad

Planungsstudie Sanierung der Rutsche

Untersuchung des Bestandes und Vorschläge für die Sanierung/Umgestaltung der bestehenden Halbschalenrutsche im Freibad.

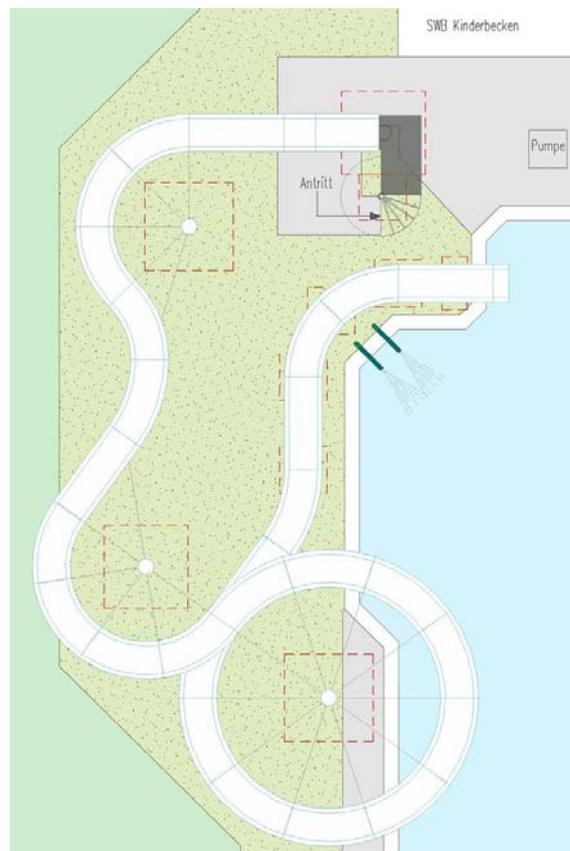
Die Konstruktion der bestehenden Halbschalen-Rutsche mit einer Länge von ca. 74 m stammt aus dem Jahr 1987 und weist einige altersbedingte Mängel und Ausbesserungen auf. In den Rutschen-Elementen sind viele feine Risse und nachgespachtelte Stellen zu erkennen. Die Stahlkonstruktion der Treppe und dem Rutschen-Start ist in einem guten Zustand, nur der Stufenbelag muss erneuert werden.

Die Rutschbahn liegt am nördlichen Rand des Nichtschwimmerbeckens und mündet in das Nichtschwimmerbecken. Der Zugang zu der Aufgangstreppe erfolgt über einen ca. 2,15 m breiten Pflasterweg zwischen Schwallwasserbehälter Kinderbecken und Nichtschwimmerbecken um die erste Stahlstütze der Rutsche herum.

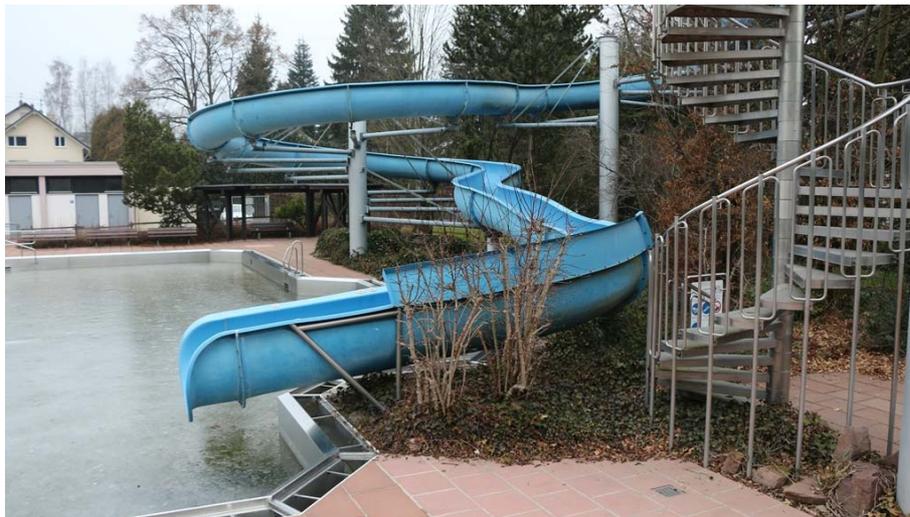
Das Rutschbahnende mündet in das Nichtschwimmerbecken. Der Auslauf liegt ca. 70 cm im Becken und ca. 25 cm über dem Wasserspiegel. Jeder Rutschende fällt in das Wasser und nachfolgende

Rutschende können dem Vorrusrutschenden in den Rücken fallen. In dieser Form hat es schon zahlreich Unfälle und Prozesse gegeben.

Diese Form des Rutschbahnauslaufs ist nach der **DIN EN 1069-1** noch zulässig, entspricht aber schon ca. 25 Jahre nicht mehr den „aktuellen Stand der Technik“.

Im Sanierungsfall sollte auf jeden Fall auf den aktuellen Stand der Technik umgerüstet werden. Sollte dies nicht erfolgen, besteht die Gefahr bei möglichen Unfällen und Prozessen zu verlieren und Schadensersatz pflichtig zu werden.

Wir können die alte Form des Rutschbahnauslaufes nicht empfehlen!

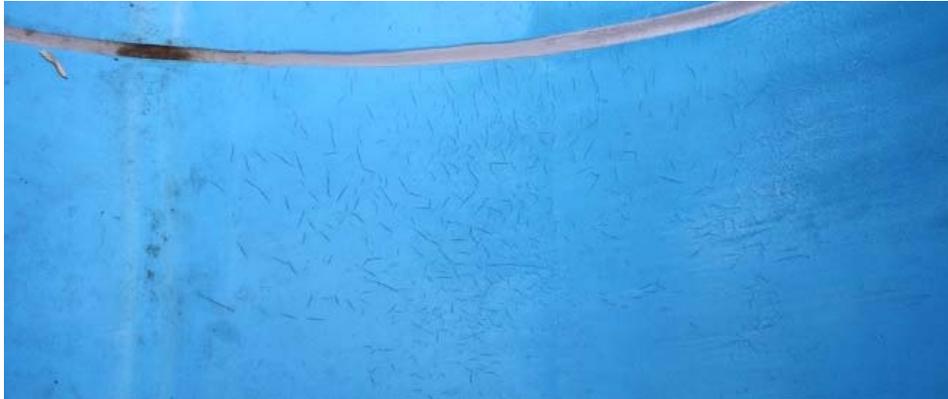
Beispiel der Rutschbahnschalen aus GFK mit zahllosen, altersbedingten Rissen

Der damalige Hersteller, die Firma Roigk hat die Produktion von Halbschalenrutschen eingestellt und die Formen für den Schalenbau entsorgt. Dies hat zur Folge, dass die gleichen Elemente nicht mehr produziert werden können und ein einfaches Austauschen der Elemente nicht möglich ist, da andere Firmen nicht genau dieselben Rutschelemente im Katalog haben. Die nötigen neuen Rutschbahnelemente mit anderen Abmessungen (Radius, Länge, Breite und Höhe) erfordern eine neue Stahltragkonstruktion. Mit dem geänderten Rutschbahnverlauf können auch die bestehenden Pylonen kaum sinnvoll weiter genutzt werden. Aus diesem Grund muss die Rutsche bis auf die Fundamente abgebrochen werden.

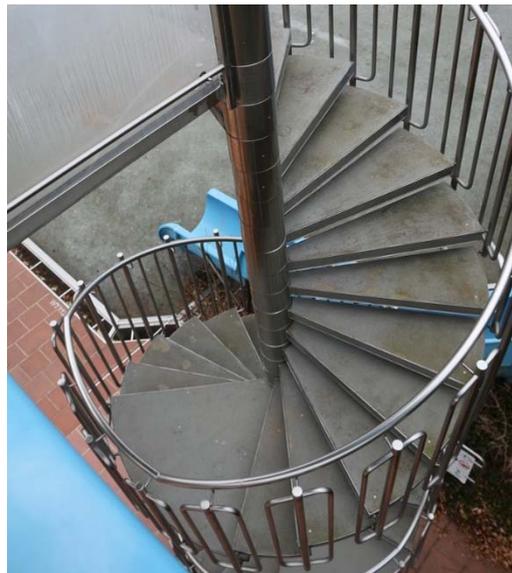
Die Konstruktion der Treppen und der Geländer ist in einem guten Zustand und können erhalten werden, nur die Unterseite muss nach-gearbeitet werden. Der Treppenbelag aus GFK-Material ist altersbedingt stark abgenutzt und muss erneuert werden.

Der Treppenaufgang der Rutsche bleibt komplett erhalten - lediglich der Belag auf den Treppenstufen und den Podesten müssen ausgetauscht werden.

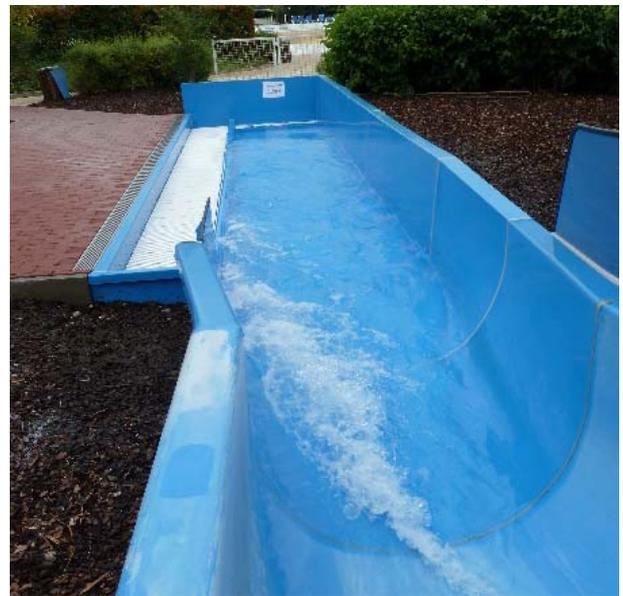
Bei dem als eigenständiges **Auslaufbecken** konzipierten Landebereich erfolgt der Ausstieg seitlich über die Rinne, dies ermöglicht ein zügiges Verlassen des Landebeckens ohne dass ein nachrutschender Gast in den Rücken fallen kann.

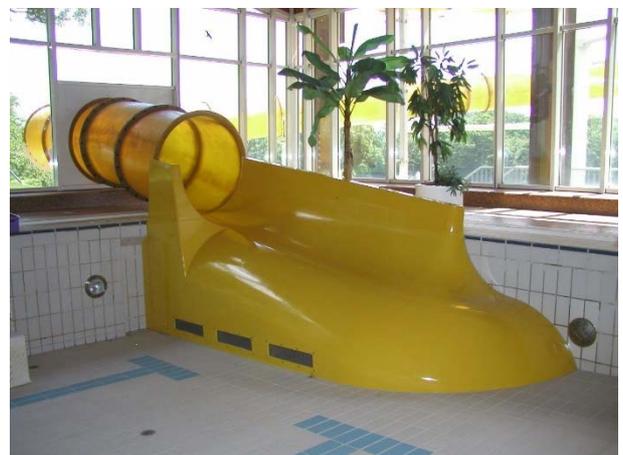
Das **Rutschensofa** in ein bestehendes Becken ist so konzipiert, dass der Benutzer am Ende der Rutsche seitlich in das Becken gleitet.

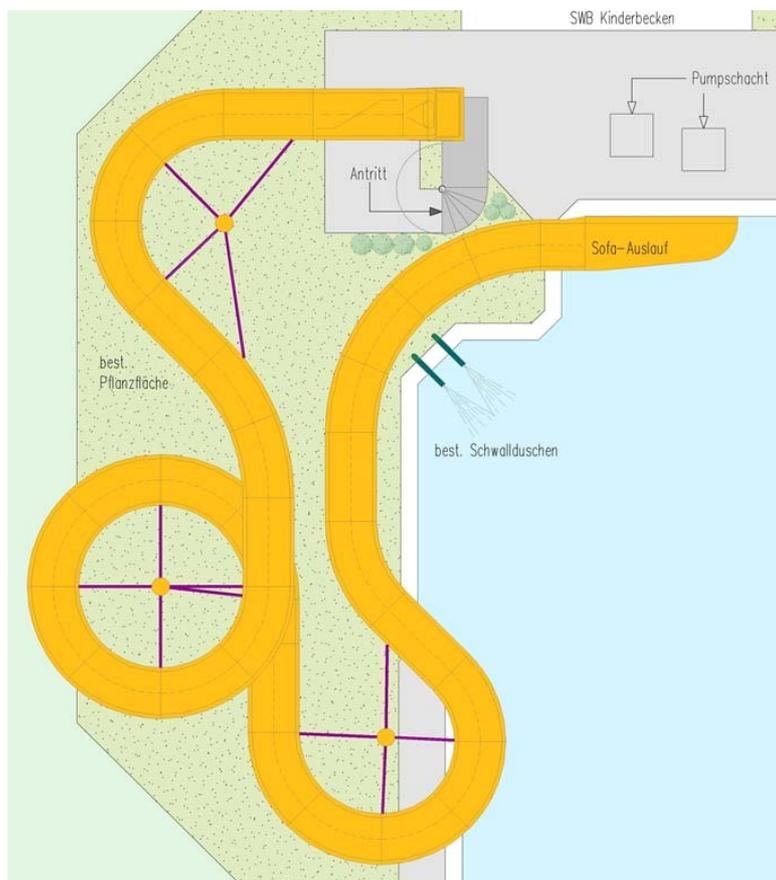
Die Position von Start und der ersten Kurve der Rutsche wird von der alten Rutsche übernommen. Treppe und Startpodest bleiben erhalten – nur der Belag muss erneuert werden.

Der Verlauf der ca. 72,67 m langen Rutschbahn kann wie folgt aussehen.

Bei einem neuen Auslauf ins Nichtschwimmerbecken muss beachtet werden, dass das Rutschenende seitlich, entlang der Beckenwand erfolgt.

Durch die bestehende 45° Ecken im Nichtschwimmerbecken ist eine Sonderkonstruktion für das Landesofa nötig.

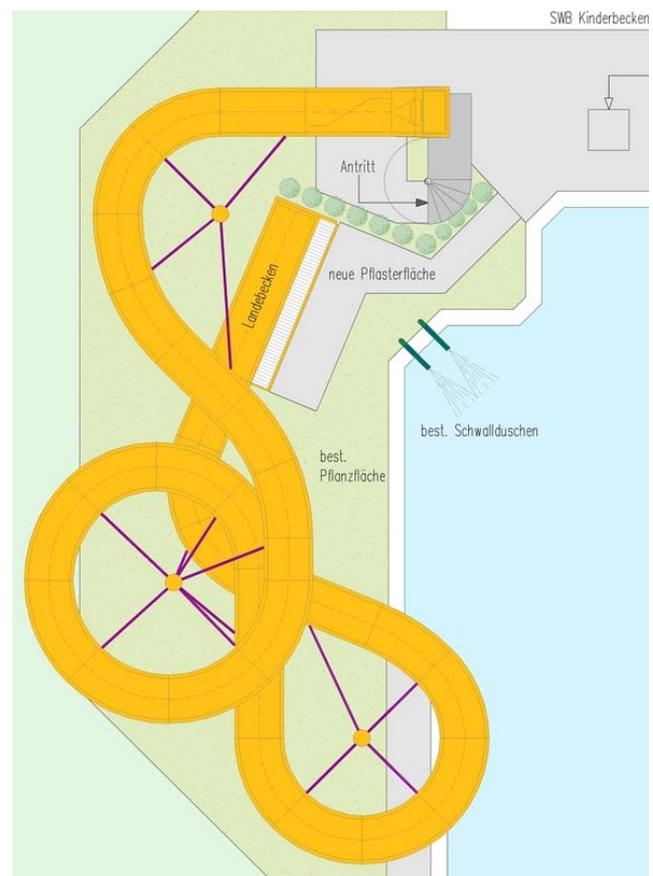
Die Position von Treppe / Startpodest und der Anfang der ersten Kurve bleibt gegenüber dem Bestand unverändert. Danach wird der gesamte Rutschbahnverlauf neu gestaltet und nur die Fundamente der bestehenden Pylone werden für die neuen Pylone weiter verwendet. Es wird ein Wechsel von Recht- und Linkskurven mit den geraden Elementen als nötige Übergänge geschaffen, was die Rutschbahn attraktiv und sicher macht. Die vorgeschlagene Rutschbahn mit ca. 73,50 m Länge (ohne Landebecken) entspricht fast exakt der Länge der bestehenden Rutschbahn.

Das Landebecken wird zwischen Nichtschwimmerbecken und erstem Pylon angeordnet und mit einem Pflanzstreifen von der Aufgangstreppe und den beiden Schwallduschen abgetrennt. Die Anordnung des Landebeckens und die Ausstiegsseite ermöglicht einen sehr guten Einblick und damit die nötige Aufsicht für das Schwimmbadpersonal.

Wir empfehlen die Variante mit dem separaten Landebecken ausführen zu lassen, da diese Variante nur geringfügig teurer ist, aber in der Summe aller Aspekte wesentlich mehr bietet.
