Freibad Karlsbad

Planungsstudie zur Sanierung der Gebäude im Freibad

Aufgabe und Inhalt dieser Planungsstudie:

Untersuchung des Bestandes und Vorschlag zur Sanierung der bestehenden Gebäude im Freibad.

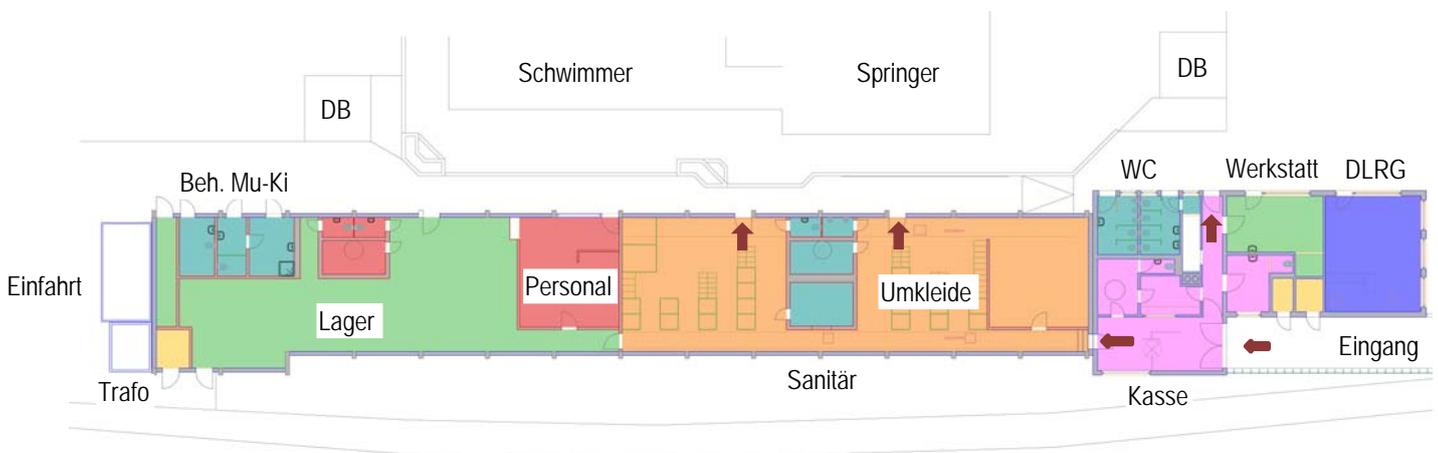
Überblick über bestehendes Gebäude mit verschiedenen Nutzungsbereichen:

Umkleidebereiche Badegäste	ca.	197 m ²	orange
Sanitärräume Badegäste	ca.	64 m ²	türkis
Personal- und Aufsichtsbereiche	ca.	52 m ²	rot
DLRG	ca.	40 m ²	blau
Lager und Werkstatt	ca.	164 m ²	grün
Kasse	ca.	61 m ²	pink
Technik (nur EG und Chlorraum)	ca.	11 m ²	gelb

Es fällt sehr deutlich auf, dass die Flächen für die Badegäste deutlich kleiner sind, als für Personal und Infrastruktur innerhalb des Gebäudes – dies entspricht nicht den üblichen Verhältnissen.

Sehr problematisch ist noch dazu, dass große Teile der Gebäude auch über Winter beheizt werden – diese Betriebskosten sollten im Interesse der Kosten und der Umwelt überdacht werden.

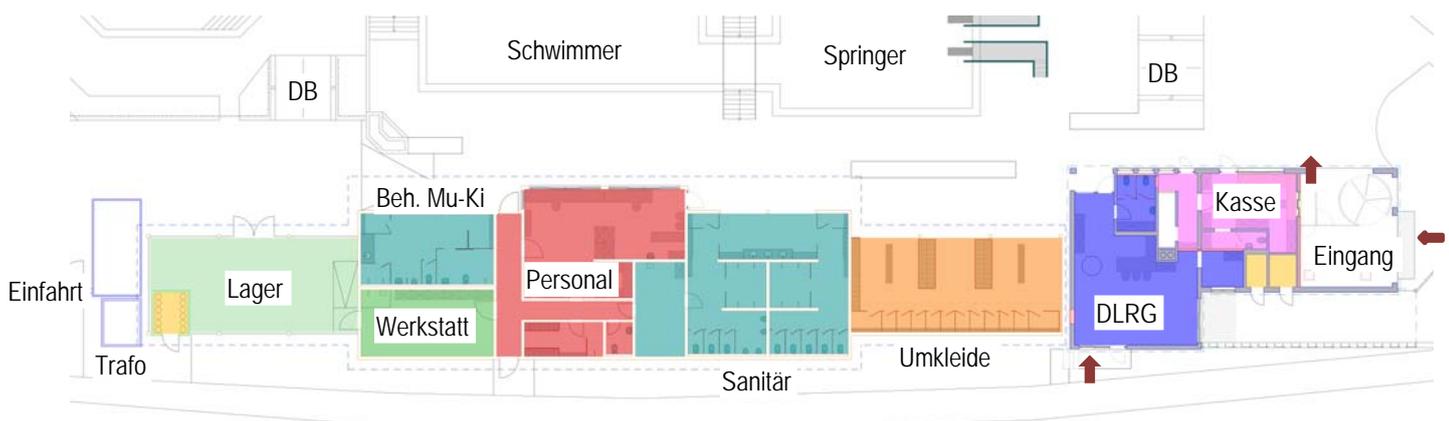
Überblick über die verschiedenen Nutzungsbereiche in der Neuplanung:

Die verschiedenen Nutzungsbereiche sind wesentlich besser zusammengefasst.
